Biotopvårdsplan 2004
Ängerån

Förord

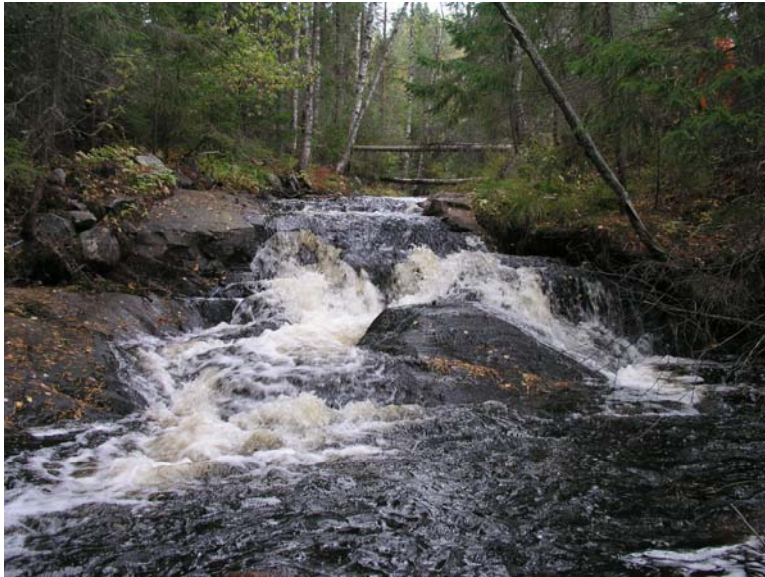
Åtgärdsobjekt A2, Ängerån

Beskrivning: Vattenfall (bild 1) som är belägen i Ängerån mellan Ängersjön och Mesjön. Fallet utgör totalt sett partiellt vandringshinder för fiskfaunan. Öringyngel och simsvaga arter klarar nog inte att passera fallet i något flöde bedömt utifrån bilden. Vid något högre flöde grejar nog 2+ öring fallet. Intilliggande block ser ut att vara sprängda, troligen för att underlätta den tidigare flottningen. På bilden kan man också se att en järnbult är nedslaget på blocket mitt i forsen. Fallet anses vara antropogent orsakat, dock måste man innan åtgärd göra

en bedömning för att klargöra om så är fallet samt om det rådde naturligt vandringshinder eller ej innan den mänskliga påverkan ägde rum.

Bild 1: Åtgärdsobjekt A2 nedströms sett.

Åtgärdsförslag: Om man efter undersökningar säkerställt att fallet är antropogent orsakat kan insatser göras. Målet skall vara att återställa ån så att det blir fri vandringspassage för fisk och övriga akvatiska organismer. Det man kan göra är att skapa en forssträcka genom att fylla ån med sten/block från fallet och några meter nedströms. Viktigt att forssträckan ej får för hög lutning så att vattenhastigheten blir för hög och fisken samt andra organismer får svårt att vandra uppströms.

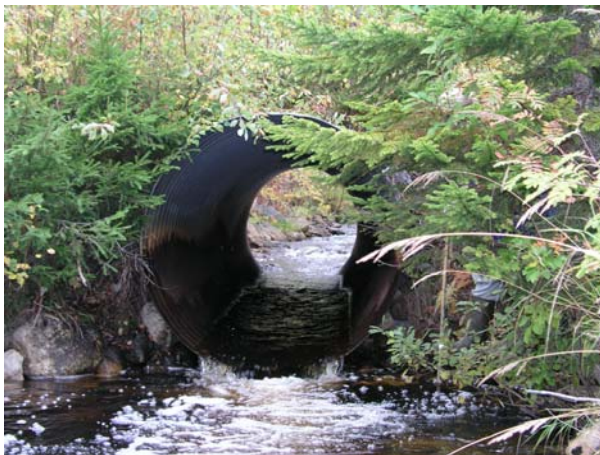
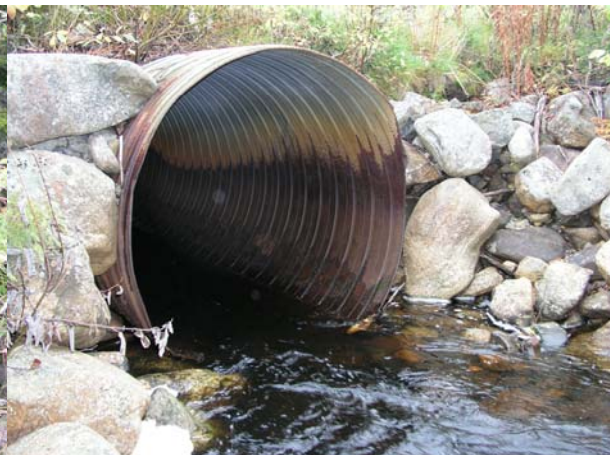
Åtgärdsobjekt A3, Ängerån

Beskrivning: Heltrumma som är belägen under skogsväg mellan Ängersjön och Mesjön. Har troligen anlagts med syfte för skogsavverkning. Trumman (bild 2 och 3) utgör passerbart vandringshinder för fisk och andra akvatiska organismer. Trumman är 9 meter lång och har en diameter på 150 cm. Den hade ett pooldjup på 50 cm och en vattennivå vid utflödet på 20 cm. Dessutom skapar den en fallhöjd på 10 cm samt har fri ände på 30 cm. Vattenhastigheten inne itrumman var forsande och bäcken hade ett lågt vattenstånd.

Bild 2: Åtgärdsobjekt A3 nedströms sett.

Bild 3: Åtgärdsobjekt A3 uppströms sett.

Åtgärdsförslag: Helst ersätta heltrumman med en bro/halvtrumma med naturlig vattendragsbredd och bottenstruktur, dels för att minska vattenhastigheten samt skapa fri vandringsväg för akvatiska organismer. Alternativt kan en heltrumma dimensionerad efter vattendragets bredd väljas. Eftersträva att trumman läggs utan lutning för att undvika för hög vattenhastighet vilket försvårar/hindrar uppströms vandring. Den undre delen av heltrumman grävs ner i bottenmaterialet för att erhålla en bottenstruktur av naturligt material samt att vattenhastigheten blir lägre. Om den nuvarande trumman är i gott skick samt är dimensionerad efter vattendragets bredd så kan man lägga om trumman enligt beskrivningen ovan.

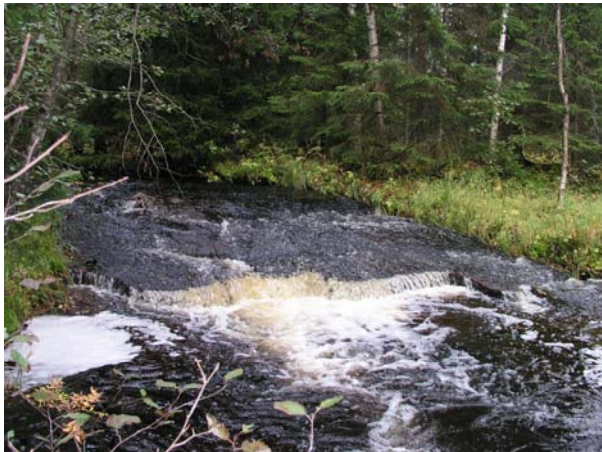
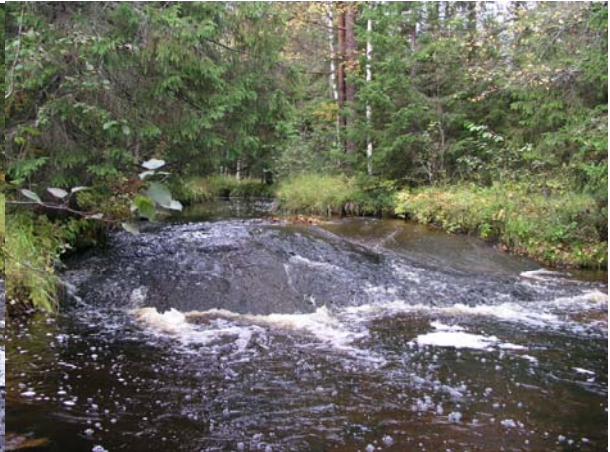
Åtgärdsobjekt A4, Ängerån

Beskrivning: Skibordet som är belägen i Ängerån ca 550 meter uppströms Mesjön. Skibordet (bild 4) har underlättat flottningen av timmer som ägt rum i ån och utgör troligen partiellt vandringshinder. Den är ca 4 meter bred och dess nedre kant bildar ett fall. Det skall noteras att bedömningen här är gjord utifrån bilden så det kan visa sig att fiskvandring är möjlig vid en noggrannare inventering eller att passerbart vandringshinder råder. Värt att nämnas är att det finns en häll (bild 5) ca 170 meter längre nedströms som troligen utgör partiellt hinder. Innan åtgärd sätts in kan det vara värt att undersöka noggrannare hur vandringsförhållandena ser ut vid hällen. Ån hade ett medelvattenstånd vid inventeringen.

Bild 4: Skibordet nedströms sett.

Bild 5: Hällen nedströms sett.

Åtgärdsförslag: Riva ut skibordet så att det blir fri vandringspassage för fisk och övriga akvatiska organismer. Rekommendationen är att riva ut hela skibordet men för att säkerställa vandring kan det räcka att ta bort en del av den.

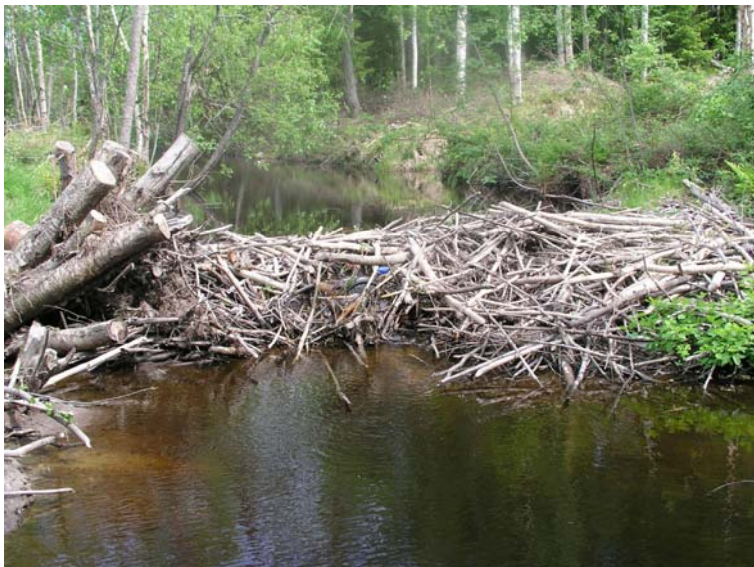
Åtgärdsobjekt A6, Ängerån

Beskrivning: Bäverdamm som är belägen i Ängerån ca 350 meter nedströms Mullsjön. Bäverdammen (bild 7) utgör troligen definitivt vandringshinder för fisk och andra akvatiska organismer.

Bild 7: Bäverdammen nedströms sett.

Åtgärdsförslag: Bäverdammens hindrande effekt kan ändras med tiden av de naturliga påverkningar som sker i ett vattendrag som t ex islossning och vårflod. Svårt dock att säga när

i tiden och om vandringsförhållandena kommer ändras till det positiva för fisken och andra akvatiska organismer i vattendraget. Innan någon åtgärd sätts in måste man bedöma i vilken grad dammen utgör vandringshinder och om en åtgärd är nödvändig för den akvatiska faunan. Vid åtgärd riv ut bäverdammen med hjälp av två personer utrustade med spett och såg. Se till att det blir fri vandringspassage för fisk och övriga akvatiska organismer.

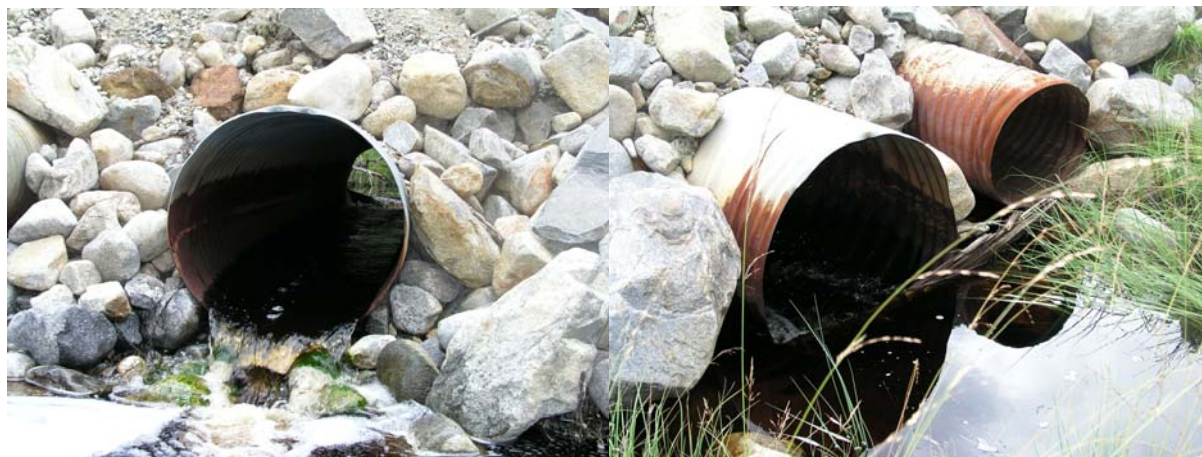
Åtgärdsobjekt B1, Brudbäcken

Beskrivning: Heltrummor som är belägen under skogsbilväg varav den ena var torrlagd. Den vattenförande trumman (bild 8 och 9) utgör definitivt vandringshinder för fisk och andra akvatiska organismer. Trumman är 8,5 meter lång och har en diameter på 100 cm. Den hade ett pooldjup på 70 cm och en vattennivå vid utflödet på 20 cm. Dessutom skapar den en fallhöjd på 30 cm samt har fri ände på 40 cm. Vattenhastigheten inne i trumman var försande och bäcken hade ett medelvattenstånd.

Bild 8: Åtgärdsobjekt B1 nedströms sett.

Bild 9: Åtgärdsobjekt B1 uppströms sett.

Åtgärdsförslag: Ta reda på om övergången används eller behövs. Om det ej föreligger behov att passera bäcken här avlägsnas trummorna från platsen med hjälp av maskin. Annars bör man helst ersätta heltrumorna med en bro/halvtrumma med naturlig vattendragsbredd och bottenstruktur, dels för att minska vattenhastigheten samt skapa fri vandringsväg för akvatiska organismer. Alternativt kan en heltrumma dimensionerad efter vattendragets bredd väljas. Eftersträva att trumman läggs utan lutning för att undvika för hög vattenhastighet vilket försvårar/hindrar uppströms vandring. Den undre delen av heltrumman grävs ner i bottenmaterialet för att erhålla en bottenstruktur av naturligt material samt att vattenhastigheten blir lägre.

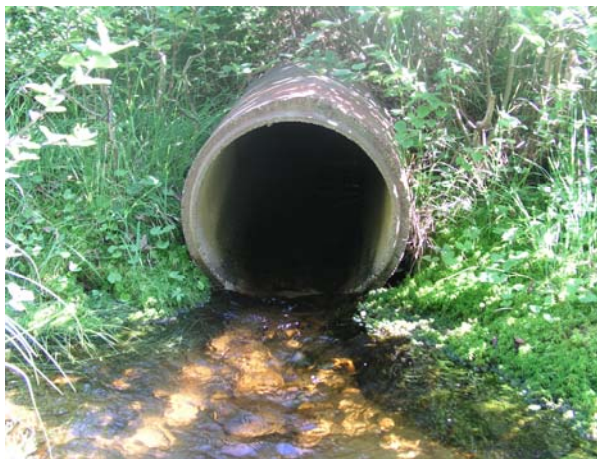
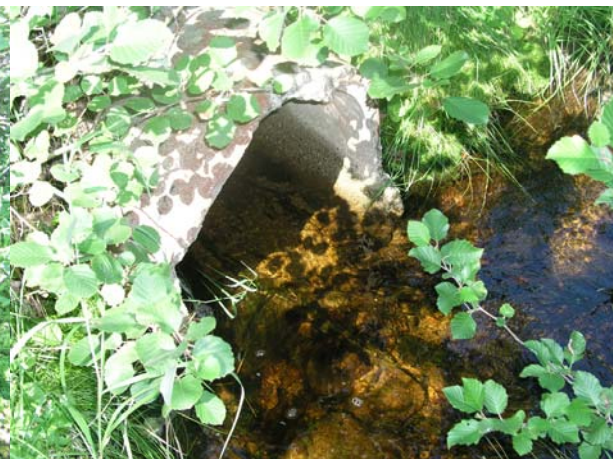
Åtgärdsobjekt C1, Flakaåsbäcken

Beskrivning: Heltrumma som är belägen under skogsbilväg. Trumman (bild 10 och 11) utgör partiellt vandringshinder för fisk och andra akvatiska organismer. Trumman är 10 meter lång och har en diameter på 60 cm. Den hade ett pooldjup på 20 cm och en vattennivå vid utflödet på 5 cm. Dessutom skapar den en fallhöjd på 5 cm. Vattenhastigheten inne i trumman var strömmande och bäcken hade ett medelvattenstånd.

Bild 10: Åtgärdsobjekt C1 nedströms sett.

Bild 11: Åtgärdsobjekt C1 uppströms sett.

Åtgärdsförslag: Ta först reda på om bäcken har potential att hysa fiskbestånd eller ej. Vid åtgärd bör man helst ersätta heltrumman med en bro/halvtrumma med naturlig vattendragsbredd och bottenstruktur, dels för att minska vattenhastigheten samt skapa fri vandring för akvatiska organismer. Alternativt kan en heltrumma dimensionerad efter vattendragets bredd väljas. Eftersträva att trumman läggs utan lutning för att undvika för hög vattenhastighet vilket försvårar/hindrar uppströms vandring. Den undre delen av heltrumman grävs ner i bottenmaterialet för att erhålla en bottenstruktur av naturligt material samt att vattenhastigheten blir lägre.

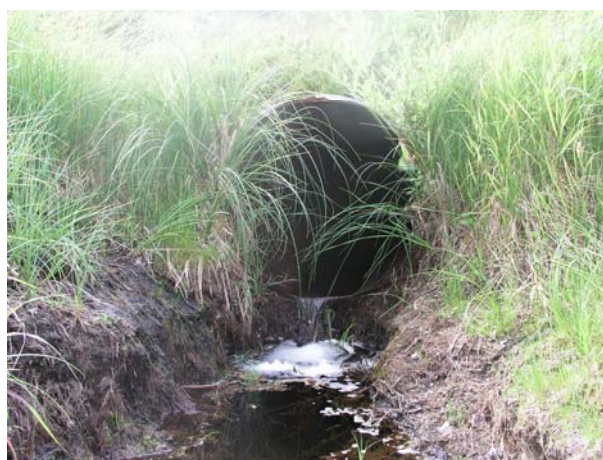
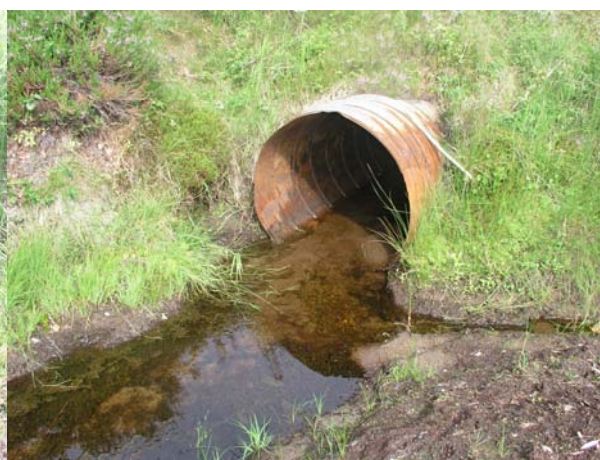
Åtgärdsobjekt D1, Gökbergsbäcken

Beskrivning: Heltrumma som är belägen 85 meter uppströms utloppet till Ångerån. Fungerar som överfart mellan jordbruksmarker. Trumman (bild 12 och 13) utgör definitivt vandringshinder för fisk och andra akvatiska organismer. Trumman har en diameter på 60 cm och skapar en fallhöjd på 20 cm. Bäckens hade ett lågt vattenstånd vid inventeringen.

Bild 12: Åtgärdsobjekt D1 nedströms sett.

Bild 13: Åtgärdsobjekt D1 uppströms sett.

Åtgärdsförslag: Ta reda på om övergången används eller behövs. Om det ej föreligger behov att passera bäcken här avlägsnas trumman från platsen med hjälp av maskin. Annars bör man helst ersätta heltrumman med en bro/heltrumma med naturlig vattendragsbredd och bottenstruktur, dels för att minska vattenhastigheten samt skapa fri vandringsväg för akvatiska organismer. Om heltrumma väljs skall den vara dimensionerad efter vattendragets bredd. Eftersträva att trumman läggs utan lutning för att undvika för hög vattenhastighet vilket försvårar/hindrar uppströms vandring. Den undre delen av heltrumman grävs ner i bottenmaterialet för att erhålla en bottenstruktur av naturligt material samt att vattenhastigheten blir lägre. Om den nuvarande trumman är i gott skick samt är dimensionerad efter vattendragets bredd så kan man lägga om trumman enligt beskrivningen ovan.

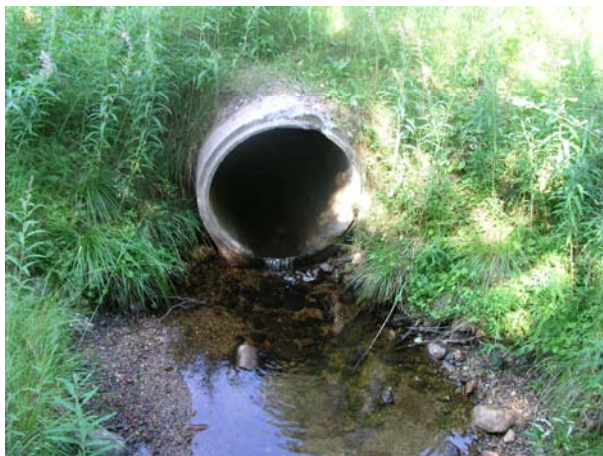
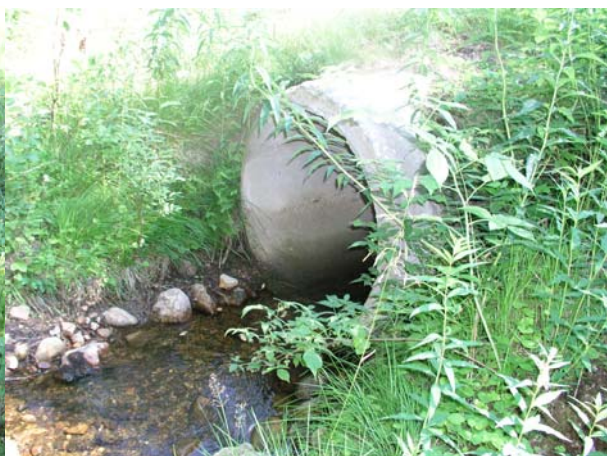
Åtgärdsobjekt D2, Gökbergsbäcken

Beskrivning: Heltrumma som är belägen under byaväg som passerar genom byn Mullsjö. Trumman (bild 14 och 15) utgör partiellt vandringshinder för fisk och andra akvatiska organismer. Trumman är 9 meter lång och har en diameter på 100 cm. Den hade ett pooldjup på 20 cm och en vattennivå vid utflödet på 10 cm. Dessutom skapar den en fallhöjd på 10 cm. Bäckens hade ett lågt vattenstånd vid inventeringen. Värt att nämnas var att det rådde definitivt vandringshinder på ett avsnitt nedströms objekt D2 (figur 5) på grund av att fåran var torrlagd. Man skall dock ha i åtanke att det var väldigt lågt flöde under inventeringen så vid normala flöden kan vandring mycket väl vara möjlig. Den slutliga bedömningen är att det avsnittet utgör passerbart vandringshinder för fiskfaunan.

Bild 14: Åtgärdsobjekt D2 nedströms sett.

Bild 15: Åtgärdsobjekt D2 uppströms sett.

Åtgärdsförslag: Helst bör man ersätta heltrumman med en bro/halvtrumma med naturlig vattendragsbredd och bottenstruktur, dels för att minska vattenhastigheten samt skapa fri vandringsväg för akvatiska organismer. Alternativt kan en heltrumma dimensionerad efter vattendragets bredd väljas. Eftersträva att trumman läggs utan lutning för att undvika för hög vattenhastighet vilket försvårar/hindrar uppströms vandring. Den undre delen av heltrumman grävs ner i bottenmaterialet för att erhålla en bottenstruktur av naturligt material samt att vattenhastigheten blir lägre.

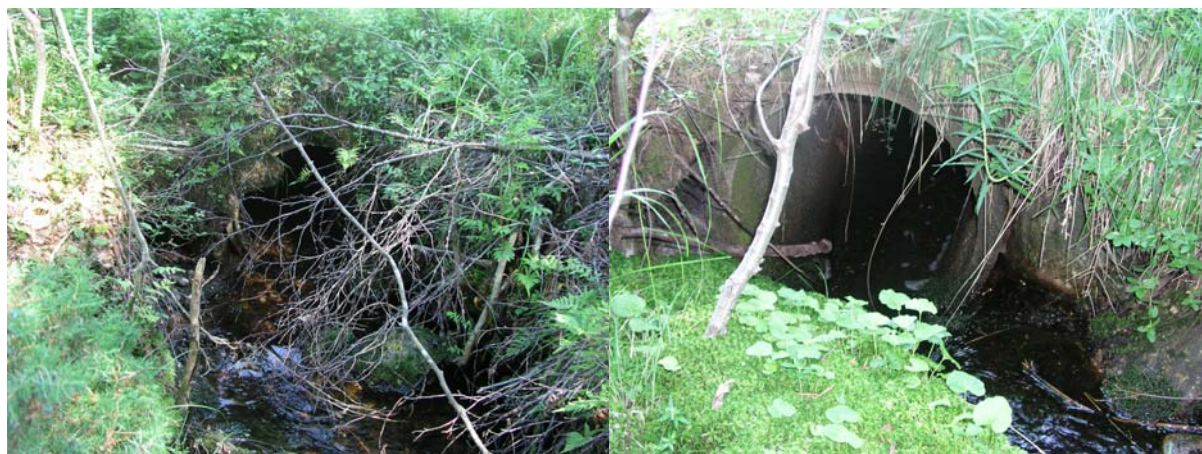
Åtgärdsobjekt D3, Gökbergsbäcken

Beskrivning: Heltrumma som är belägen under skogsbilväg. Trumman (bild 16 och 17) utgör passerbart vandringshinder för fisk och andra akvatiska organismer. Trumman är 4 meter lång

och har en diameter på 70 cm. Den hade ett pooldjup på 10 cm och en vattennivå vid utflödet på 6 cm. Bäckens hade ett lågt vattenstånd vid inventeringen.

Bild 16: Åtgärdsobjekt D3 nedströms sett.

Bild 17: Åtgärdsobjekt D3 uppströms sett.

Åtgärdsförslag: Helst bör man ersätta heltrumman med en bro/halvtrumma med naturlig vattendragsbredd och bottenstruktur, dels för att minska vattenhastigheten samt skapa fri vandringsväg för akvatiska organismer. Alternativt kan en heltrumma dimensionerad efter vattendragets bredd väljas. Eftersträva att trumman läggs utan lutning för att undvika för hög vattenhastighet vilket försvårar/hindrar uppströms vandring. Den undre delen av heltrumman grävs ner i bottenmaterialet för att erhålla en bottenstruktur av naturligt material samt att vattenhastigheten blir lägre. Om den nuvarande trumman är i gott skick samt är dimensionerad efter vattendragets bredd så kan man lägga om trumman enligt beskrivningen ovan.

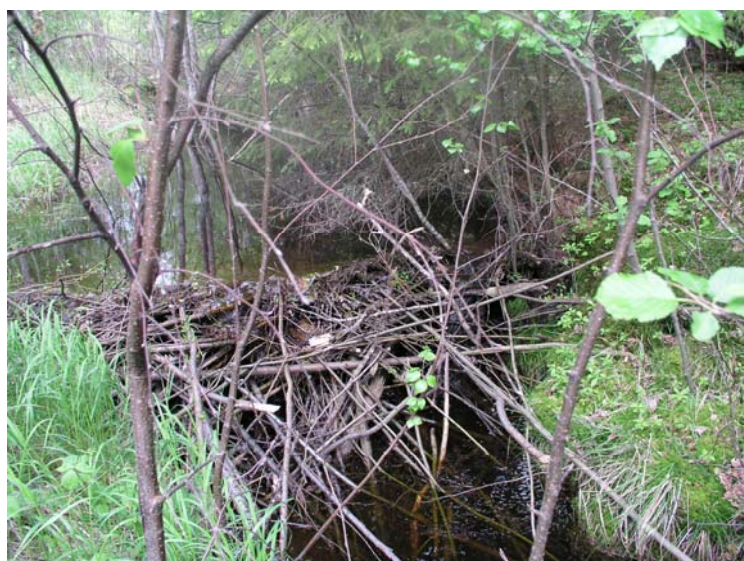
Åtgärdsobjekt E1, Gravamyrbäcken

Beskrivning: Bäverdamm som är belägen ca 300 meter uppströms utloppet till Mullsjön. Bäverdammen (bild 18) utgör troligen definitivt vandringshinder för fisk och andra akvatiska organismer. Det skall nämnas att bäcken nästan var helt igenvuxet (ca 40cm) på ett ställe nedströms dammen. Biflödet hade ett ganska lågt vattenstånd vid inventeringen.

Bild 18: Åtgärdsobjekt E1 nedströms sett.

Åtgärdsförslag: Bäverdammens hindrande effekt kan ändras med tiden av de naturliga påverkningar som sker i ett vattendrag som t ex islossning och vårflood. Svårt dock att säga när i tiden och om vandringsförhållandena kommer ändras till det positiva för fisken och andra akvatiska organismer i vattendraget. Innan någon åtgärd sätts in måste man bedöma i vilken grad dammen utgör vandringshinder och om en åtgärd är nödvändig för den akvatiska faunan. Vid åtgärd riv ut bäverdammen med hjälp av två personer utrustade med spett och såg. Se till att det blir fri vandringspassage för fisk och övriga akvatiska organismer.

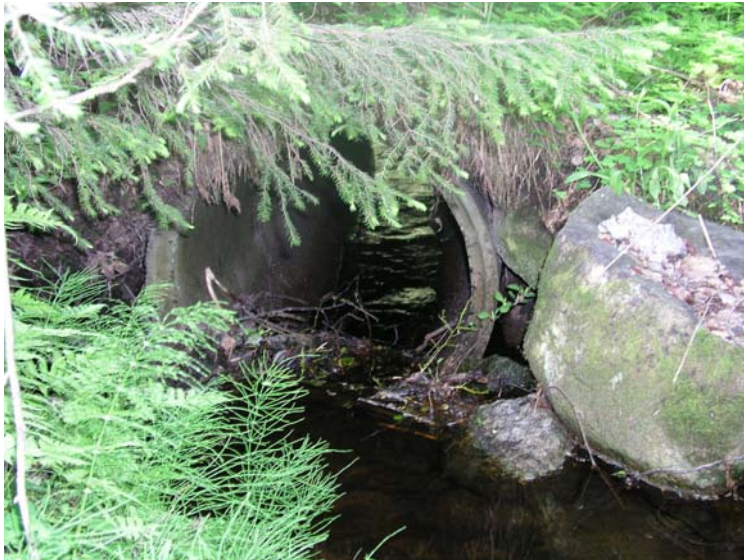
Åtgärdsobjekt E2, Gravamyrbäcken

Beskrivning: Heltrumma som är belägen under byaväg. Trumman (bild 19) utgör partiellt vandringshinder för fisk och andra akvatiska organismer. Trumman hade ett pooldjup på 15 cm och en vattennivå vid utflödet på 5 cm. Dessutom skapar den en fallhöjd på 10 cm. Bäckens hade ett ganska lågt vattenstånd vid inventeringen. Värt att nämnas är att det var svårvandrat strax nedströms vägtrumman på grund av lite vatten samt sten/block som utgjorde hinder.

Bild 19: Åtgärdsobjekt E2 uppströms sett.

Åtgärdsförslag: Helst bör man ersätta heltrumman med en bro/halvtrumma med naturlig vattendragsbredd och bottenstruktur, dels för att minska vattenhastigheten samt skapa fri vandringsväg för akvatiska organismer. Alternativt kan en heltrumma dimensionerad efter vattendragets bredd väljas. Eftersträva att trumman läggs utan lutning för att undvika för hög vattenhastighet vilket försvårar/hindrar uppströms vandring. Den undre delen av heltrumman grävs ner i bottenmaterialet för att erhålla en bottenstruktur av naturligt material samt att vattenhastigheten blir lägre. Om den nuvarande trumman är i gott skick samt är dimensionerad efter vattendragets bredd så kan man lägga om trumman enligt beskrivningen ovan.

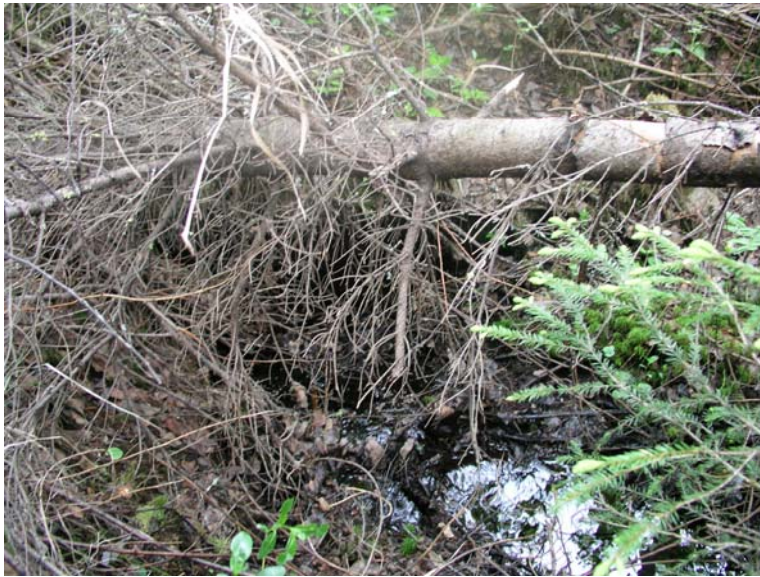
Åtgärdsobjekt E3, Gravamyrbäcken

Beskrivning: Heltrumma som är belägen under skogsbilväg. Trumman utgör troligen definitivt vandringshinder för fisk och andra akvatiska organismer. Bäckens (bild 20) ser mer

ut som ett dike här varav det är tveksamt till om restaurering av objektet är försvarbart ur fiskevårdssynpunkt. Trumman är 5 meter lång och har en diameter på 30 cm. Bäckens hade ett ganska lågt vattenstånd vid inventeringen.

Bild 20: Bäckens vid åtgärdsobjekt D3.

Åtgärdsförslag: Helst bör man ersätta heltrumman med en bro/heltrumma med naturlig vattendragsbredd och bottenstruktur, dels för att minska vattenhastigheten samt skapa fri vandringsväg för akvatiska organismer. Alternativt kan en heltrumma dimensionerad efter vattendragets bredd väljas. Eftersträva att trumman läggs utan lutning för att undvika för hög vattenhastighet vilket försvårar/hindrar uppströms vandring. Den undre delen av heltrumman grävs ner i bottenmaterialet för att erhålla en bottenstruktur av naturligt material samt att vattenhastigheten blir lägre. Om den nuvarande trumman är i gott skick samt är dimensionerad efter vattendragets bredd så kan man lägga om trumman enligt beskrivningen ovan.
